ບົດລາຍງານ

ການລົງເຄື່ອນໄຫວຕິດຕາມກວດກາສິ່ງແວດລ້ອມສັງຄົມ ແລະ ທຳມະຊາດ ສຳລັບ ໂຄງການເຂື່ອນໄຟຟ້າເຊ ຂະໜານ 1 - ຊານໄຊ, ເມືອງຊານໄຊ ແຂວງອັດຕະປື

ຄັ້ງວັນທີ 01-06 ເມສາ 2018

ເລື່ອງ: ຂໍລາຍງານຜົນການລົງຕິດຕາມກວດກາ ການຈັດຕັ້ງປະຕິບັດແຜນການຄຸ້ມຄອງສິ່ງແວດລ້ອມ ສັງຄົມ ແລະ ທຳມະຊາດ ໃນໄລຍະດຳເນີນງານ ສຳລັບ ໂຄງການເຂື່ອນໄຟຟ້າເຊຊະໝານ 1 ທີ່ ເມືອງຊານໄຊ, ແຂວງອັດຕະປື ຂອງບໍລິສັດ ໄຟຟ້າເຊຊະໝານ 1 ຈຳກັດ

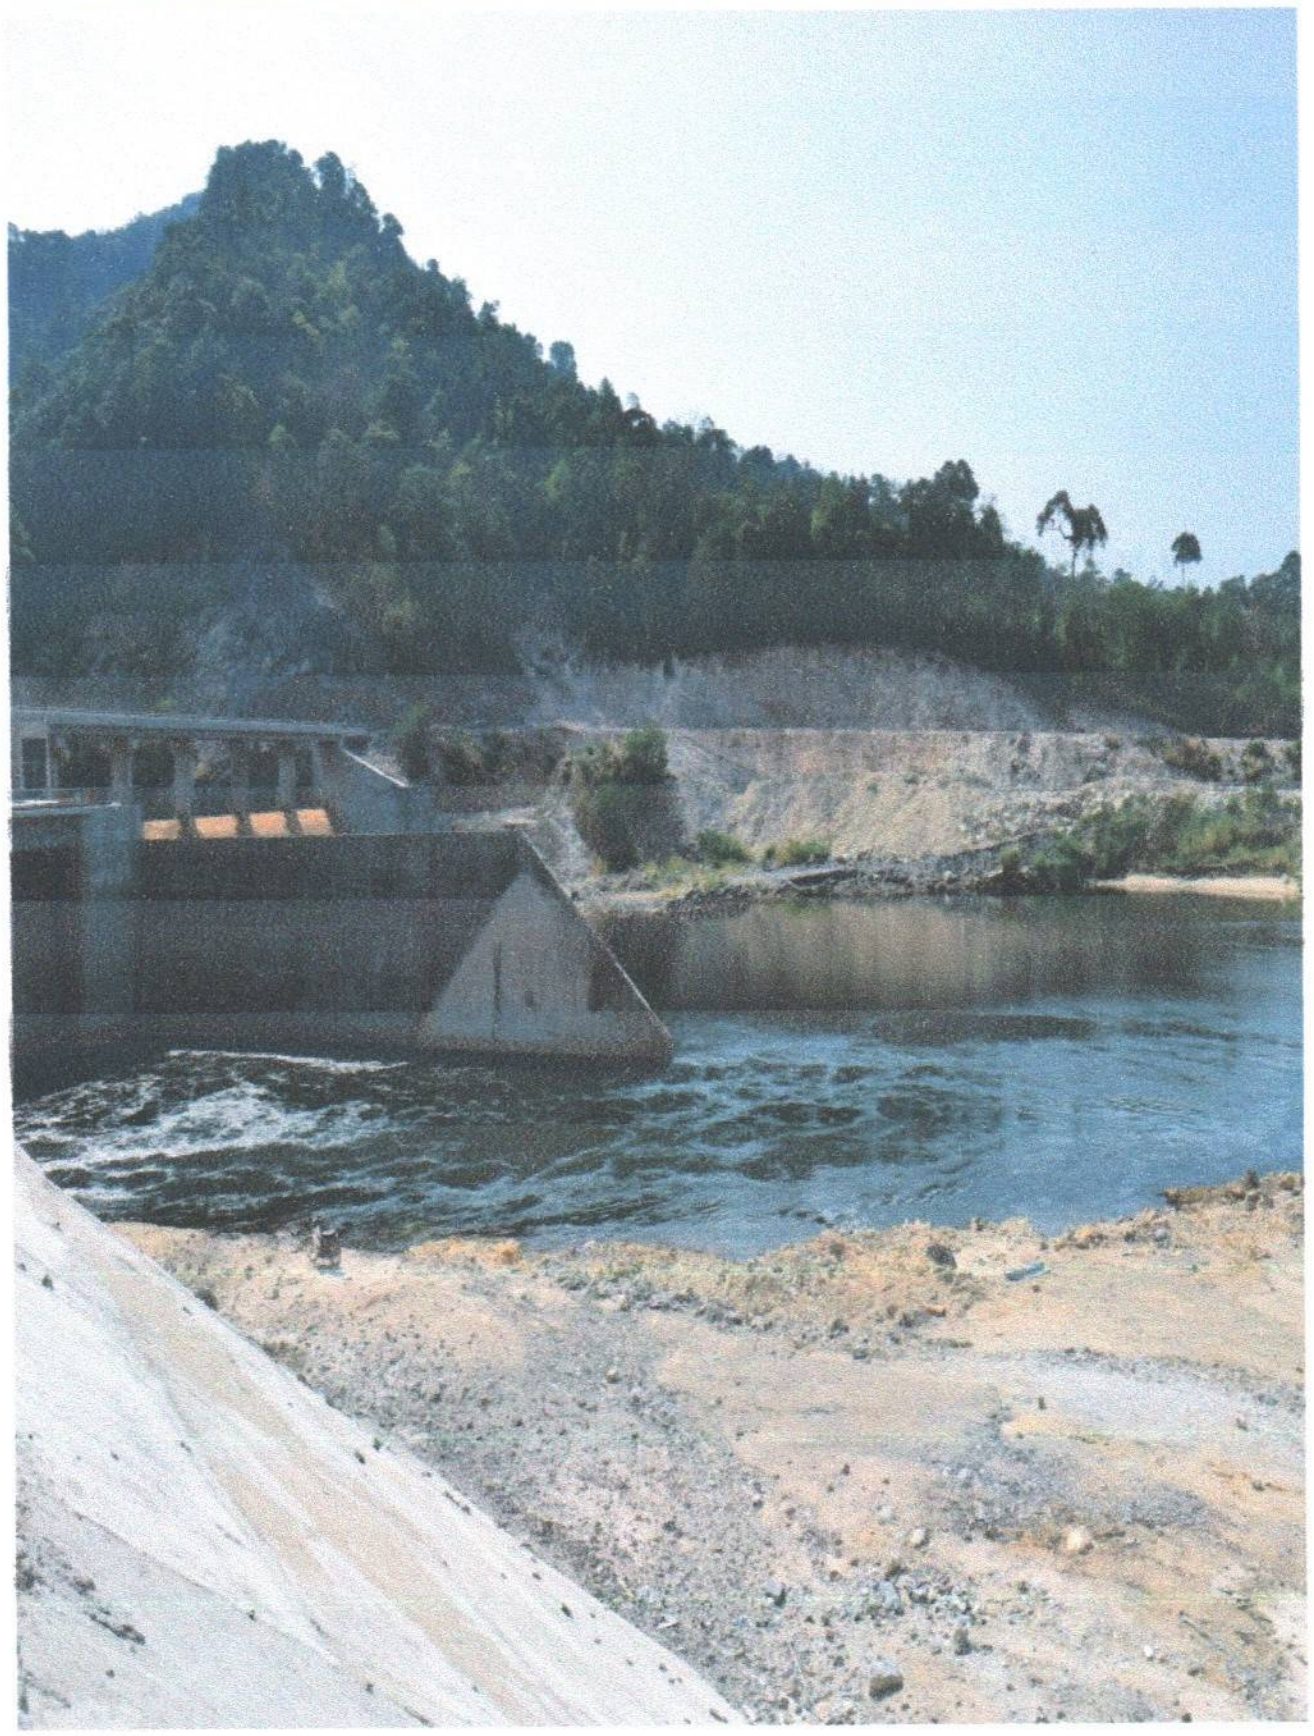
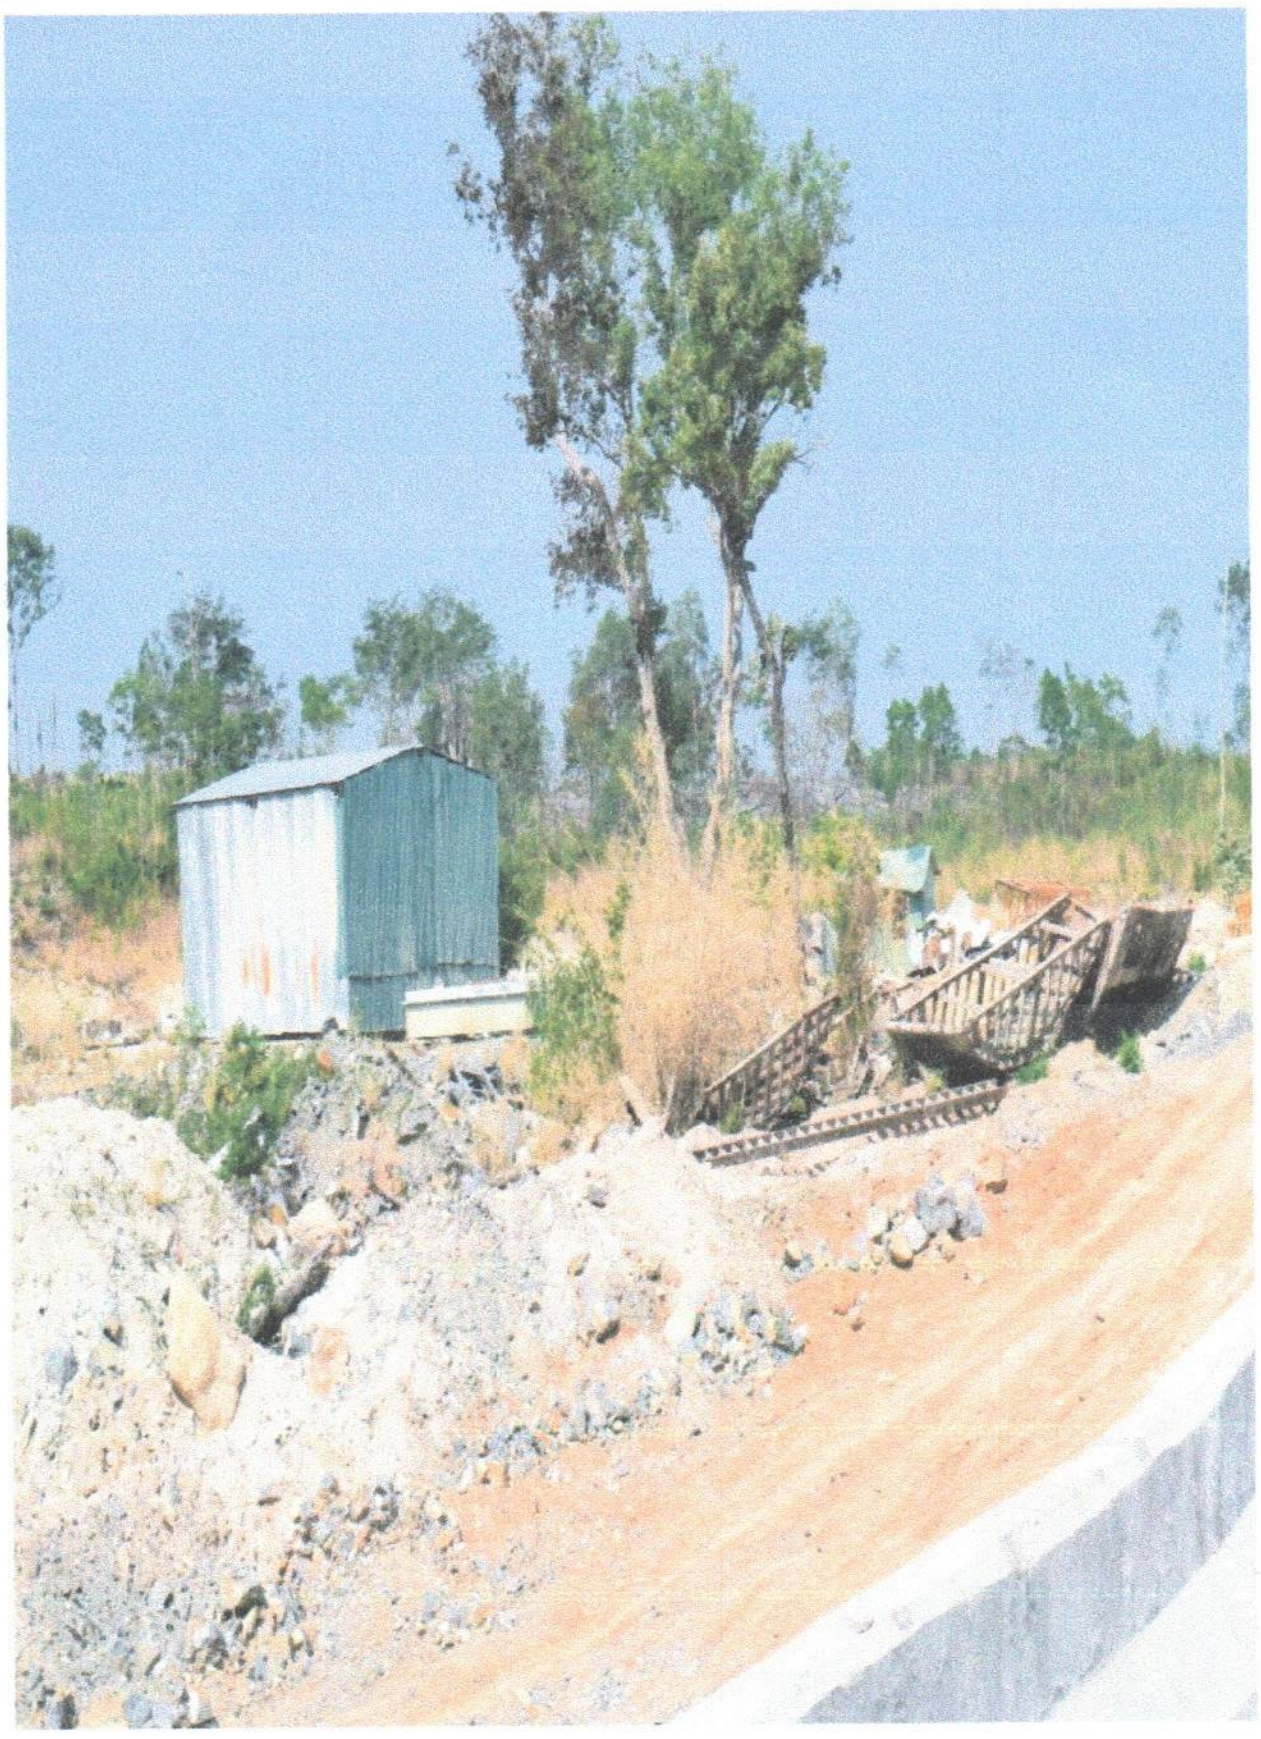
ຄະນະທີມງານຕິດຕາມກວດກາປຶກສາຫາລື ກ່ຽວກັບ ເຂື່ອນໄຟຟ້າ ຊານໄຊ

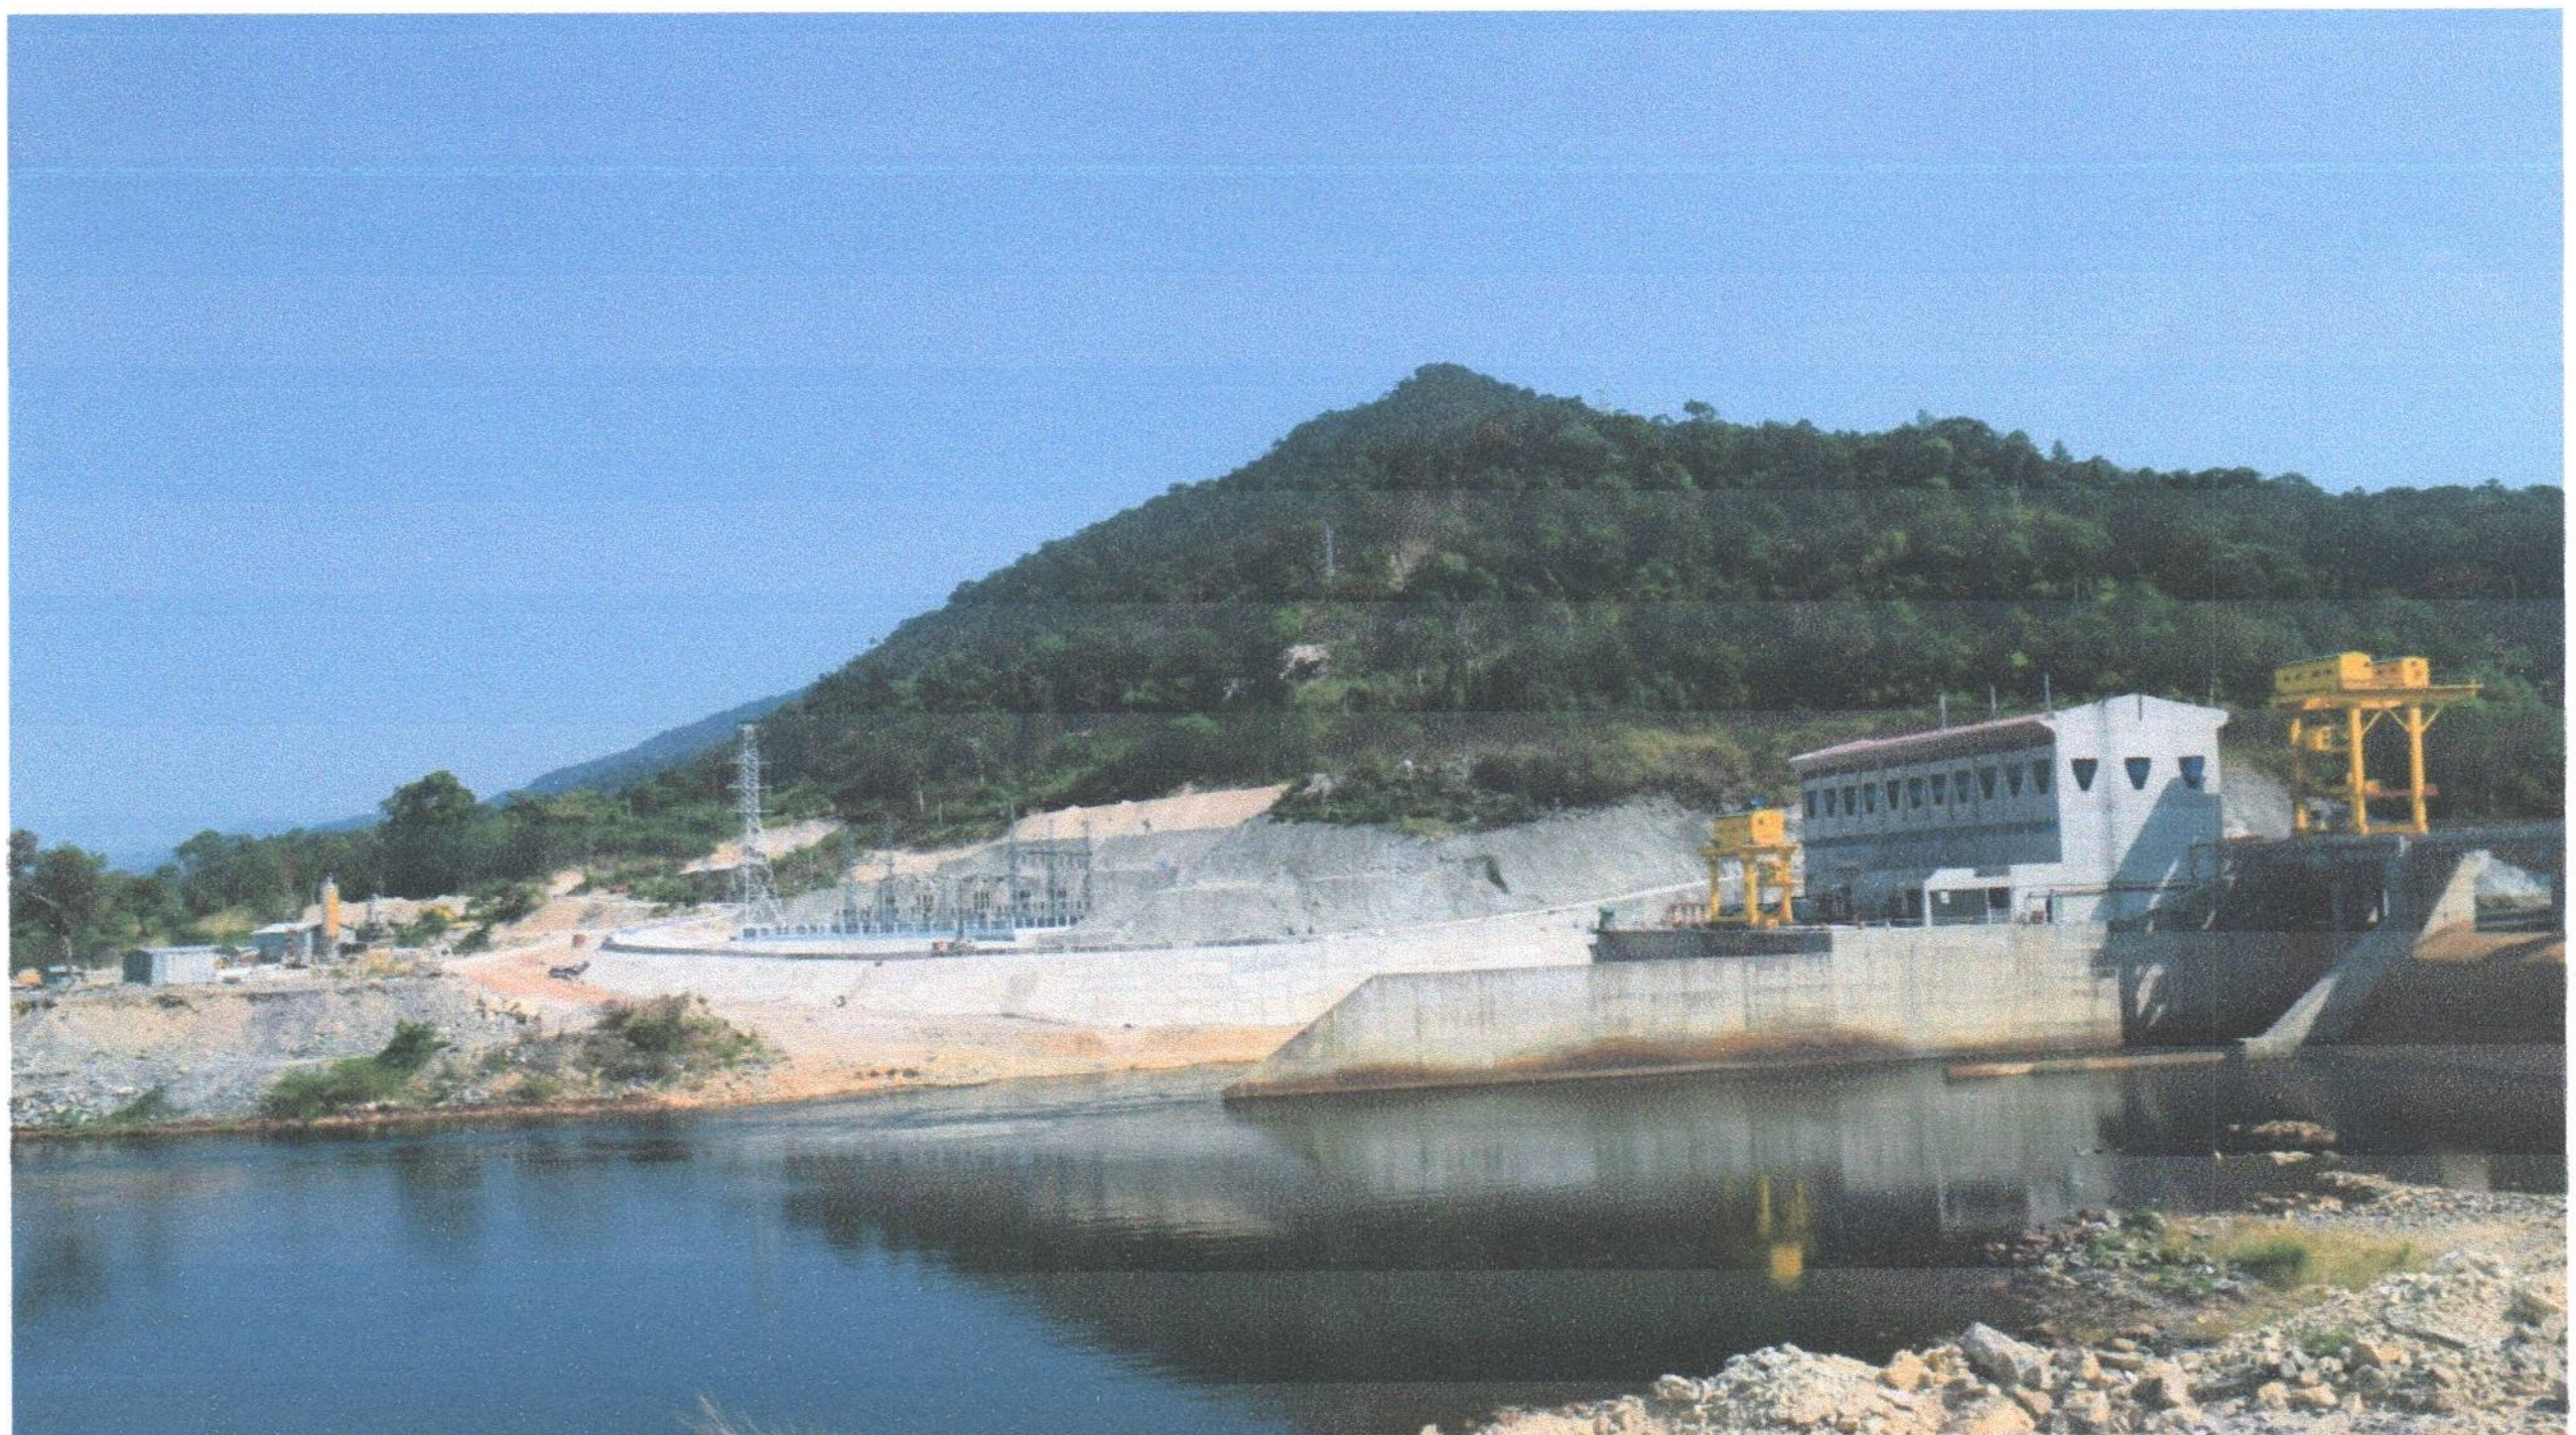
ຄະນະທີມງານລົງກວດກາເຂດອ່າງເກັບນ້ຳ ແລະ ເຂື່ອນຊານໄຊ

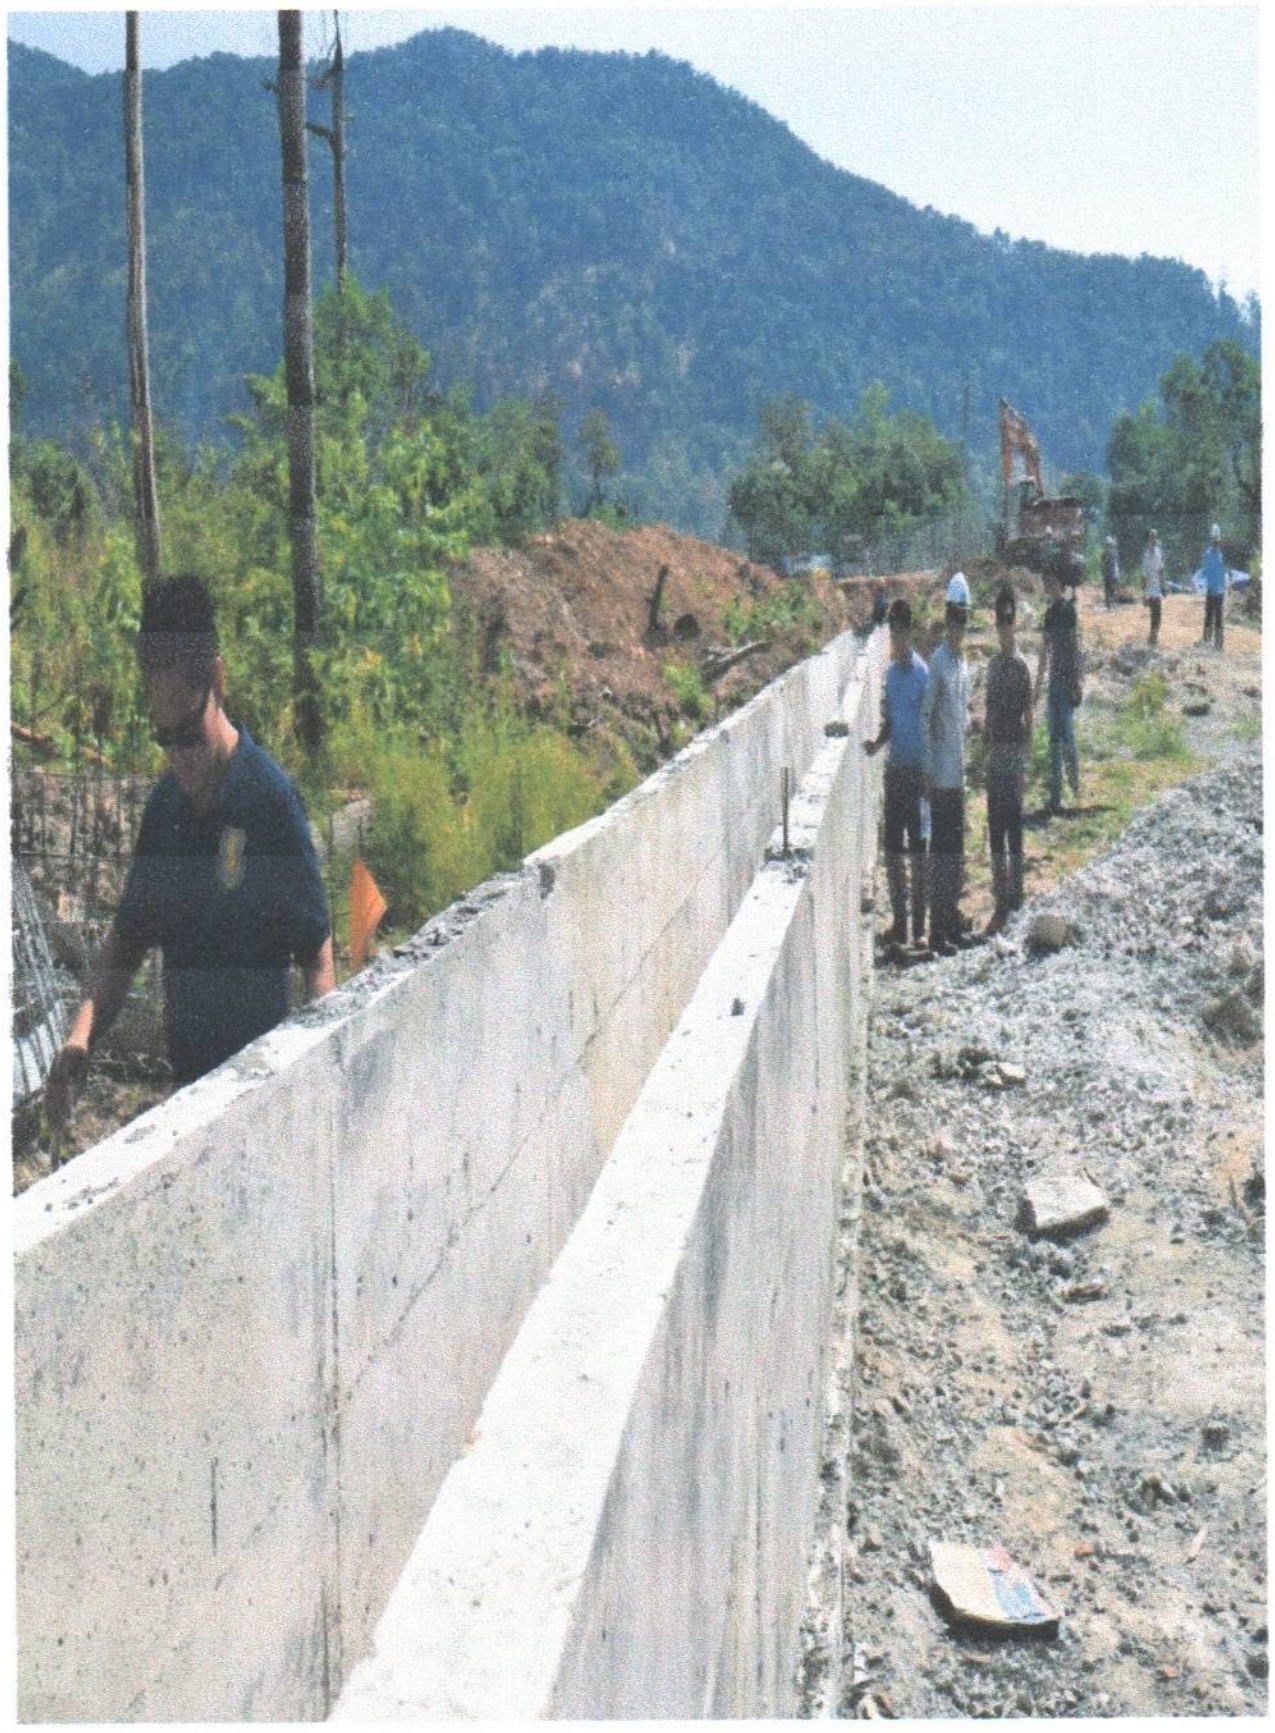
ຄະນະທີມງານລົງກວດກາເຂດ ຊົນລະປະທານ

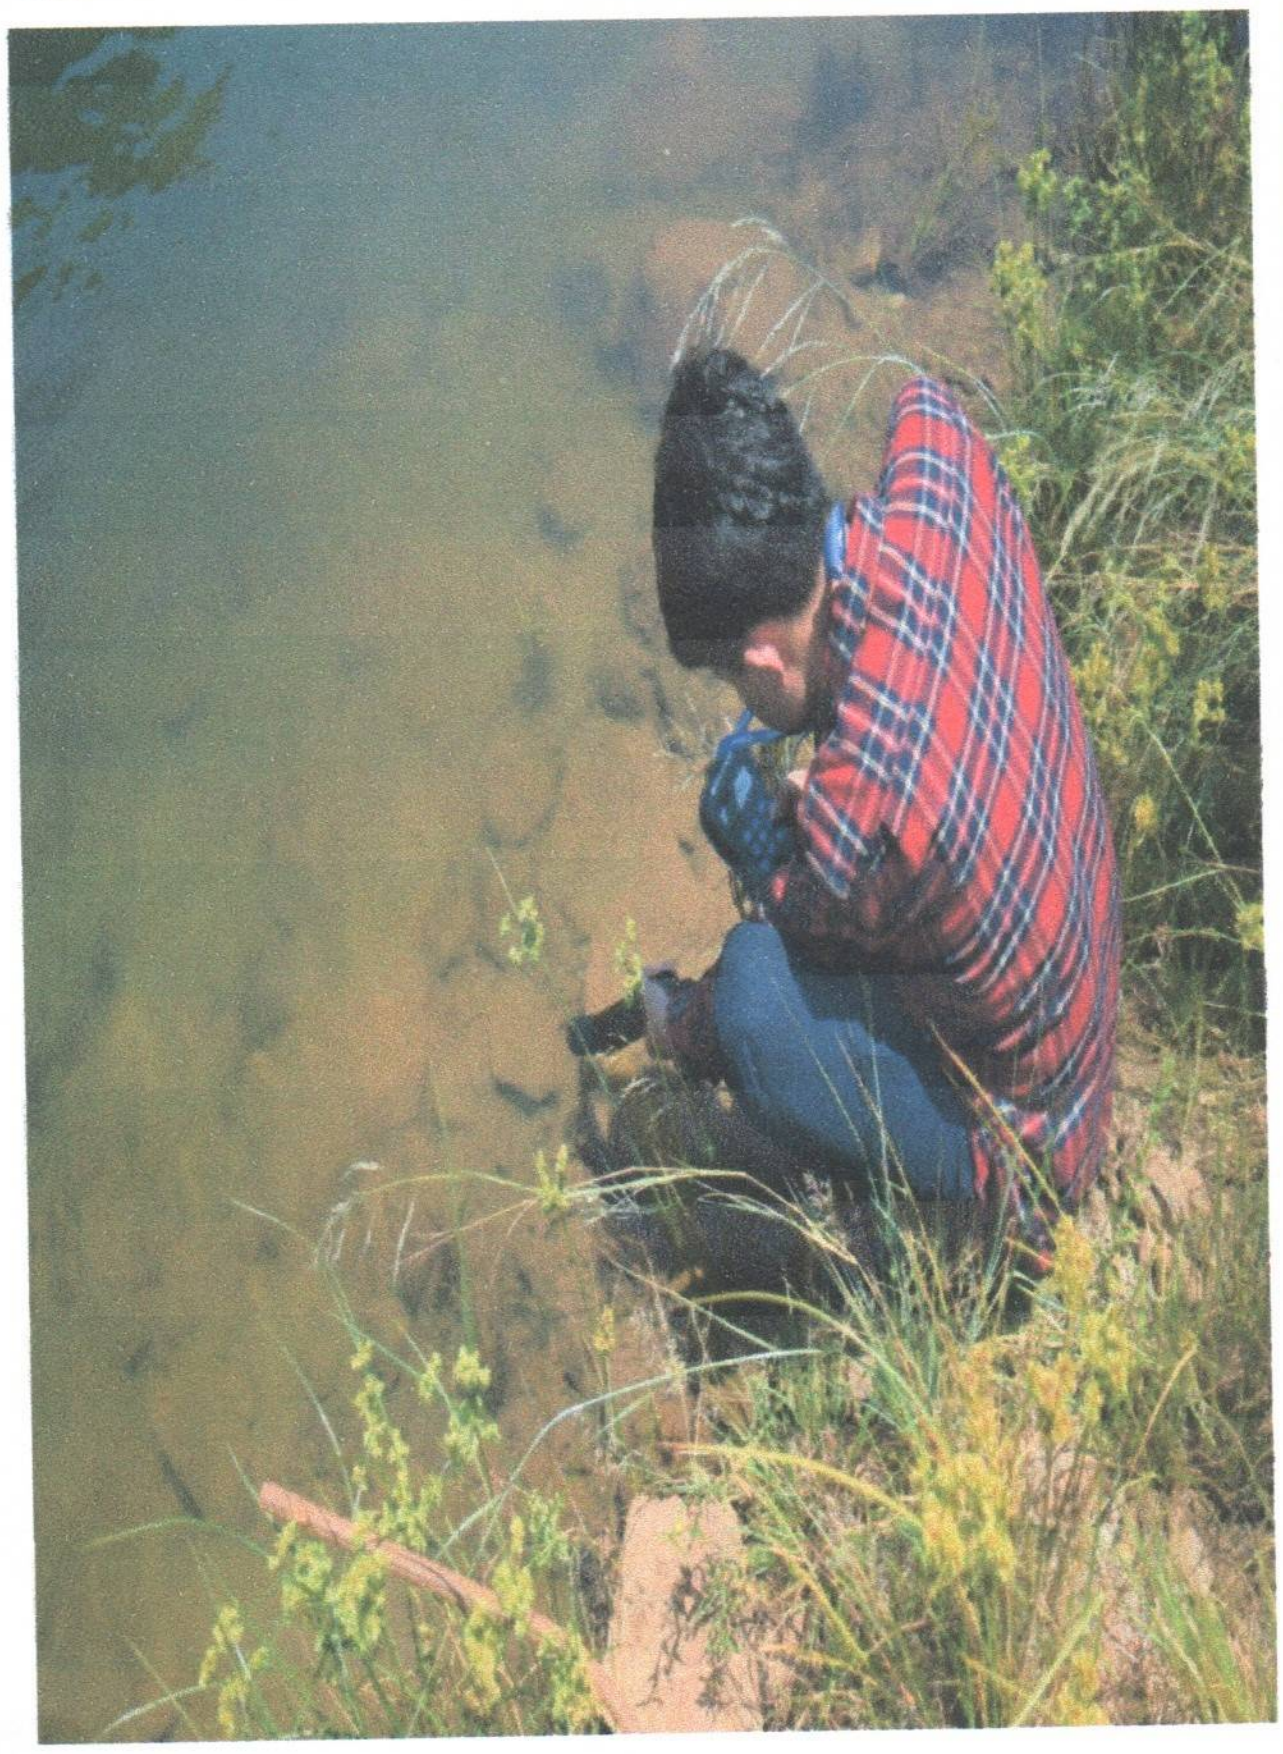
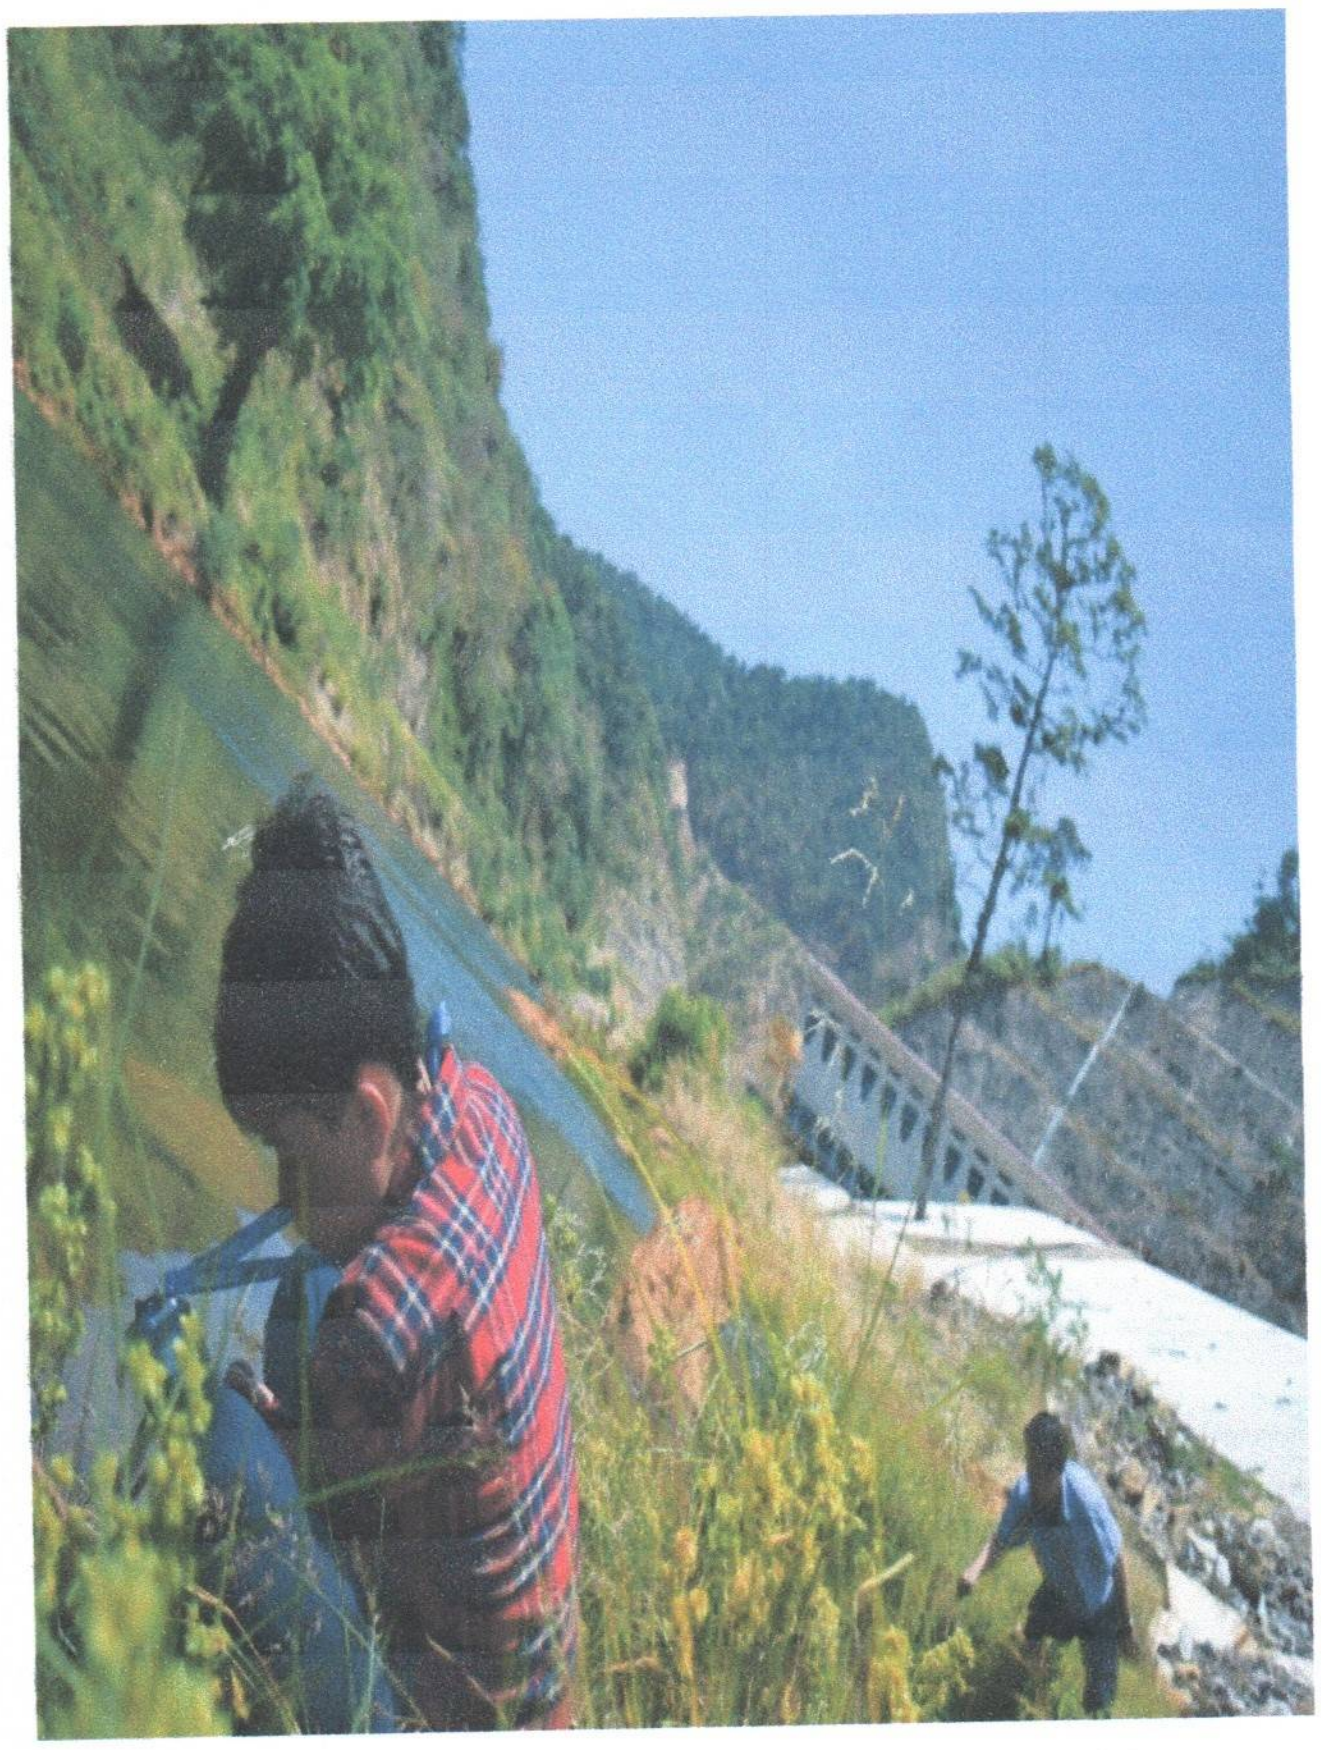
ເຂດວັດແທກຄຸນນະພາບນ້ຳຢູ່ເທິງເຂື່ອນ ແລະ ກ້ອງລຸ່ມເຂື່ອນ
